全风化砂页岩地层隧道二次衬砌开裂成因研究*

Research on the Causes of Secondary Lining Cracking of Tunnel in Fully Weathered Sand Shale Ground

摘要: 全风化砂页岩隧道施工过程中, 围岩过度变形易引发隧道二次衬砌开裂, 严重影响施工安全和线路运营。本研究以白竺三号隧道为研究对象, 通过现场裂缝调查和断面轮廓检测等技术手段, 结合隧址区围岩状况和水文地质条件, 采用数值模拟等方式综合分析了隧道二次衬砌开裂的原因。研究表明: 隧道衬砌受到软岩膨胀力和水压力的共同作用, 以及衬砌两侧围岩性质差异所带来的围岩应力不平衡释放, 最终导致纵向裂缝产生; 隧道的环向、斜向裂缝可分成三个区段, 左右两侧区段对应弯矩超出开裂弯矩, 裂缝主要为受弯破坏产生, 中间区段受力状态复杂, 裂缝可能是受弯、受拉和偏压共同作用导致。

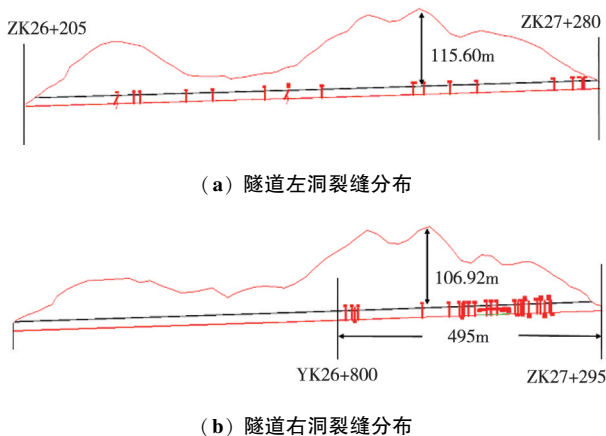
图 2 白竺三号隧道衬砌裂缝分布图

白竺三号隧道裂缝分布概况如图 2 所示。可以看出,白竺三号隧道左右线裂缝分布情况不同,左洞裂缝分布较为均匀且数量较少,皆为环向裂缝和斜向裂缝,裂缝所处位置多为 IV、V 级围岩变化段及靠近 F2BZ3、F18 断层破碎带等位置。右洞裂缝基本分布于出口位置,主要分布范围为 YK26+800~YK27+295,总长 495 m,该段围岩主要为全强风化页岩及石英砂岩,且有断层破碎带穿过,裂隙发育,围岩结构碎裂,均为 V 级围岩,裂缝类型包括环向、纵向、斜向以及环纵交叉网状裂缝,形式较为复杂。

针对白竺三号隧道左、右洞裂缝分布情况进行了排查,隧道左右洞裂缝分布形式差异较大,左线裂缝长度一般在 1.5 m~7 m 之间,而右线隧道裂缝种类增多,不仅产生纵向裂缝,还生成了纵、环向交叉的网状裂缝,分布于 YK27+47~YK27+135 范围内。按照裂缝分布的位置情况来看,总体上裂缝在隧道左右边墙分布比例一致,但网状裂缝大部分位于隧道左边墙处。

(1) 隧道左线裂缝分布较为均匀, 右洞裂缝基本分布于出口位置, 左线裂缝形式以环向为主, 裂缝数量较少, 右线分布纵向裂缝和较为密集的网状裂缝, 且主要位于左边墙及左拱腰附近, 其余地方仍零星分布环向与斜向裂缝。

(3) 建议对目前出现的全部裂缝进行封缝处治, 对于目前已经贯通的裂缝以及纵向开裂段, 在封缝处治后, 在相应位置布设测点, 进行 1~2 年的结构长期监测。

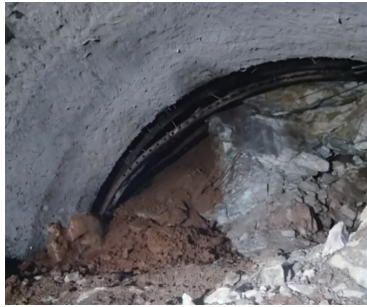
图3 开挖时掌子面围岩情况

根据施工期的超前地质预报及掌子面开挖时的围岩情况可知,在白竺三号隧道右线纵向裂缝段,掌子面左右围岩情况不一致,呈现“左硬右软”的分布情况(见图 3)。由于隧道左右两侧围岩情况存在软硬差异,因此在运营期受降雨、围岩断层等不利因素的影响,衬砌两侧可能会受到不平衡的围岩压力。

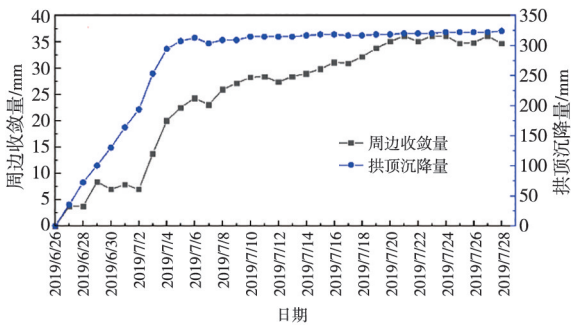
图4 YK27+113 断面周边收敛和拱顶沉降时程曲线图 Fig.4 YK27+113 section convergence and arch settlement time history curve

由于纵向裂缝段围岩情况相似，因此在这里选择 YK27+113 和 YK27+083 两个断面的初支变形监测情况作为代表进行分析。分析这两个断面的周边收敛和拱顶沉降时程曲线图（图 4、图 5）可知，该段围岩变形的总趋势为拱顶下沉、周边内收敛变形，两个断面的拱顶最终沉降为 300 mm 以上。隧道断面的沉降和收敛在初支施作后产生较大发展，因此在产生较大变形后施工方进行了换

拱处理（YK27+113 断面 7 月 4 日换拱，YK27+083 断面 8 月 1 日换拱），换拱后初支的变形明显减小，拱顶基本不再产生沉降变形，隧道收敛基本趋于稳定。

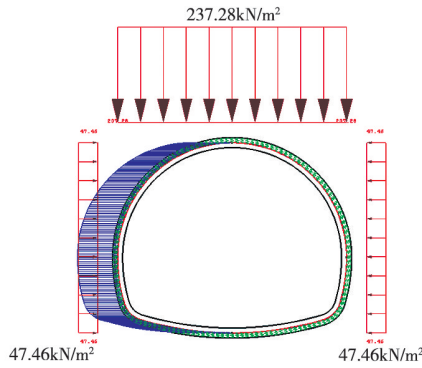
图 6 荷载-结构模型
Fig. 6 Load-structure model

根据纵向裂缝产生时可能的受力状态，在衬砌的左侧施加侧向水平附加应力以及竖向附加应力，其对应的荷载-结构模型如图 6 所示。随着水平荷载的增大，结构的弯矩图会产生如图 7 所示的变化，隧道左拱腰内侧会产生弯矩，并且该弯矩会随着水平荷载的增大而增大。由软件分析可知，当水平荷载值为 200 kN/m²，竖向附加应力为 -10 ~ -50 kN/m² 梯度施加时，如图 7 所示左拱腰位置的开裂验算失败，衬砌产生裂缝，裂缝开裂位置与现场实测裂缝位置基本一致。

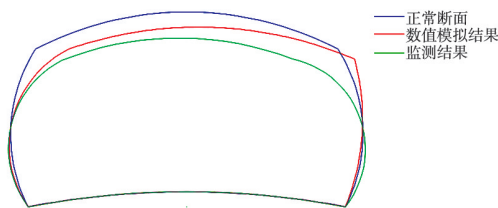
图 8 不同结果下断面轮廓对比
Fig. 8 Comparison of sectional profiles under different results

监测与数值模拟条件下正常情况隧道开挖后断面与产生纵向裂缝段开挖后断面对比如图 8 所示，监测对比断面为 YK27+200 断面。由图 9 可知，数值模拟结果相对于正常断面开挖后轮廓左侧拱腰向右移动 3.97 cm，拱顶下沉 1.63 cm，右侧拱腰同样向右移动 1.57 cm；对于监测结果，其左拱腰向右移动 5 cm，拱顶沉降 6.3 cm，左侧拱腰向左移动 6.7 cm。具体而言，监测结果与数值模拟结果在拱顶、左拱腰处变形情况基本一致。

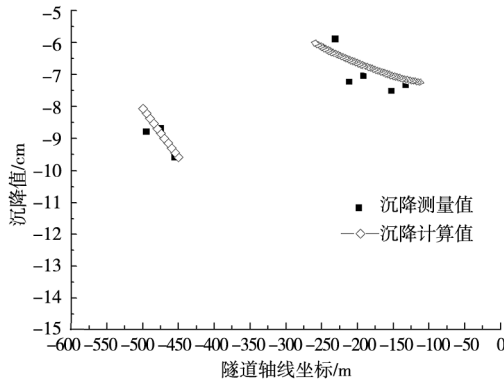
图 10 隧道沉降对比图
Fig. 10 Comparison of tunnel settlement

值范围，对于有实测沉降数据段，以隧道沉降曲线为基准，通过调试地基弹簧刚度使得梁产生的位移与实际监测结果接近，得出与实际监测结果比较接近的一组地基弹簧刚度。反演计算所得的梁单元产生的位移与实践监测结果对比如图 10 所示，弹簧刚度取值见表 6。

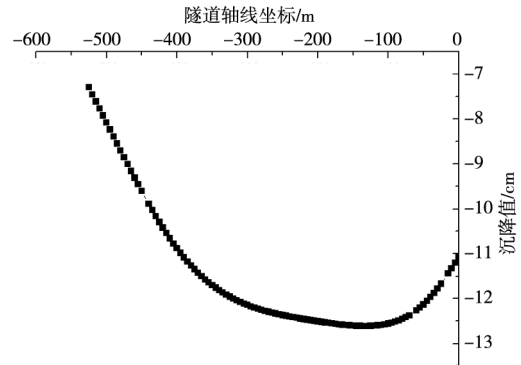
图 12 计算段轴线沉降数据图
Fig. 12 Calculation section axis settlement data chart

由计算短轴线沉降云图 (图 11) 及沉降数据图 (图 12) 可知，本段隧道整体沿轴线呈现不均匀沉降状态，最大沉降 12.7 cm，位于距离洞口 130 m (断面 YK27+165) 处。本计算段长 525 m，其中 YK26+770~YK26+850 段围岩地质较硬，为 IV 级围岩，YK26+850~YK27+295 为长距离 V 级围岩区间，整体地质情况较差。由于受到左侧地质及右侧洞门约束，隧道整体沉降中间大、两端

小，形状表现为凹槽形。

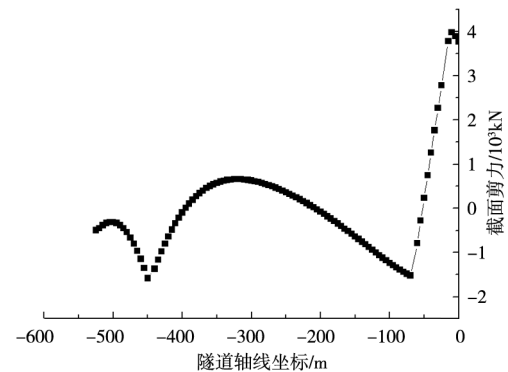
图 14 计算段截面剪力数据图
Fig. 14 Data diagram of shear force in calculation section

由计算段剪力云图 (图 13) 及剪力数据图 (图 14) 可知，计算段隧道最大剪力发生在洞门 (断面 YK27+295) 处，最大剪力数值 4000 kN。除此之外，在出洞口处，围岩荷载变化段 (断面 YK27+235) 及左侧围岩地质变化处 (YK26+845)，有明显的剪力极值。根据计算，截面最大剪应力 0.186 MPa，远小于 C30 混凝土抗剪强度 (2.4 MPa)，并不能造成直接剪切破坏。

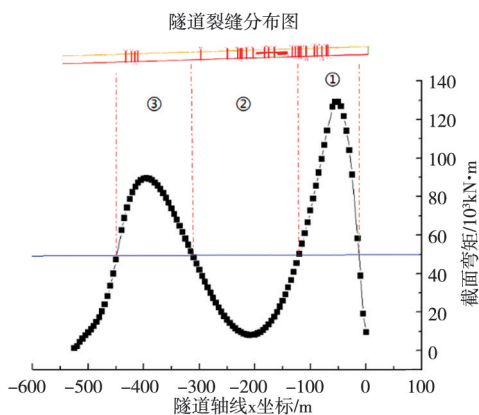
图 16 计算段截面弯矩数据图

16) 可以看出, 截面弯矩沿隧道轴线波动变化, 根据上图可将隧道主要分为 3 个裂缝区段。区段①、区段③对应弯矩较大部位 (超出开裂弯矩), 可判定裂缝主要为受弯破坏产生; 区段②处存在纵向裂缝, 可能存在偏压情况, 同时剪力相对较大, 虽然弯矩数值较小, 但受力状态复杂, 可能是受弯、受拉、偏压共同作用导致破坏。
